## Alvar Aallon Valtiontalon peruskorjaus

# Korjausrakentamisen taidonnäyte

Keski-Suomen rakennusinsinöörit ja -arkkitehdit K-S RIA valitsi Alvar Aallon Valtiontalon peruskorjauksen vuoden 2020 "Esimerkilliseksi rakennuskohteeksi". Valtiontalo on esimerkki hyvin onnistuneesta yhteistyöstä, jonka tuloksena purku-uhan alla olleen rakennuksen tyyli ja arvokkuus on palautettu.

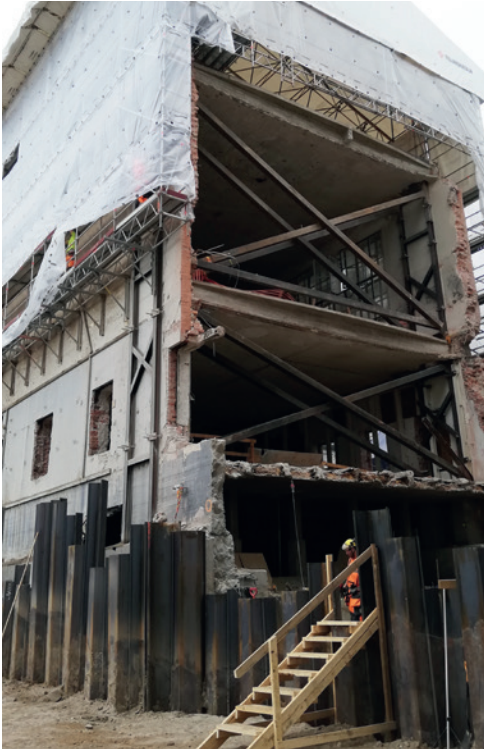
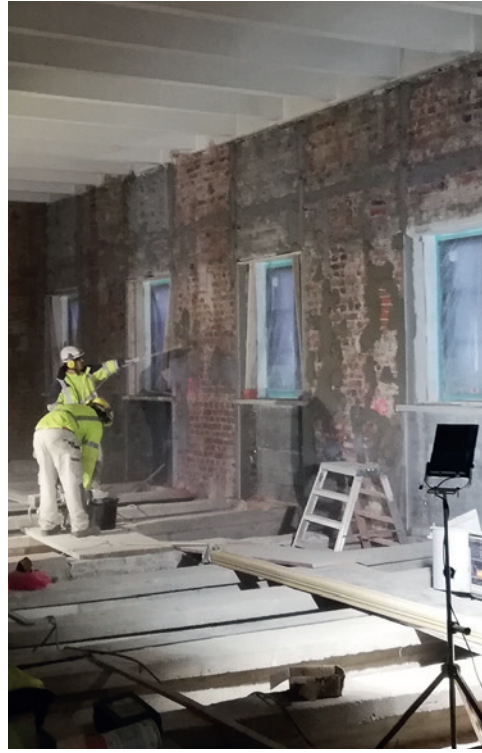
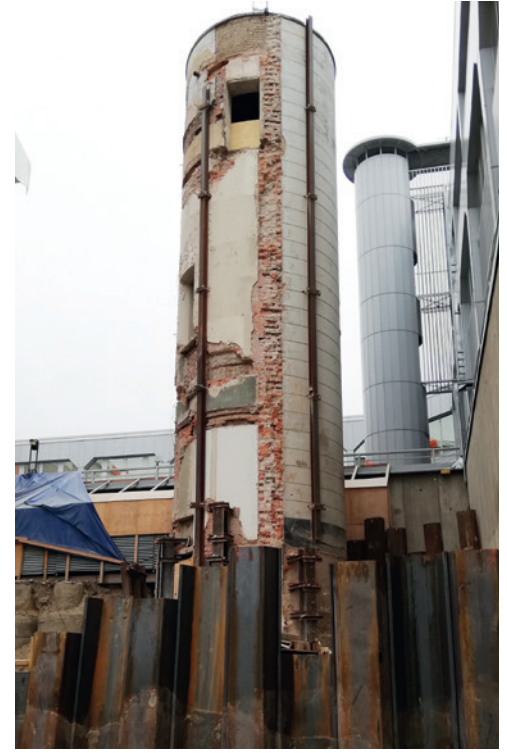
Rakennusta jouduttiin tukemaan teräsrakentein, jotta se pysyy pystyssä. Vasemmalla pois puretun päädyn reunassa näkyy terästukia. Kaivuusyvytydet suhteessa ympäröiviin alueisiin olivat niin syviä, että työmaalla tarvittiin ponnausta. Keskimmäisessä kuvassa on meneillään vanhan tiiliseinän rappaustyöt. Myös signaalitornia jouduttiin tukemaan teräsrakentein.

Valtiontalon peruskorjaus aloitettiin pohjan paaluttamisella ja perustusten ja rakenteiden tukemisella. Syynä tähän oli perustusten huono kunto. Valtiontalon rakennusta ja sen ympäristöä on muokattu ja rakennettu rajusti 1970-luvulta lähtien. 1990-luvulla viereisille tonteille valmistui muun muassa Telen laitesuoja ja parkkipaikka-alue autokansineen. Rakentamisen ohella vaurioita on aiheuttanut Valtiontalon tontin luultua huonompi maapohja.

”Välillä kellarissa tuli mieleen, että mitä jos rakenteet romahtavat. Onneksi vanha betoni kesti hyvin. Ensimmäisen kerroksen lattia piti tyltätä maapohjasta käsin, ennen kuin voitiin aloittaa pohjan paalutus. Sitten oli vuorossa anturavalut. Sinne laitettiin yli 300 porapaaluja”, Salminen kuvailee ja jatkaa: ”Porasimme kallioon asti eli rakennus on tavallaan kalliolla päällä.”

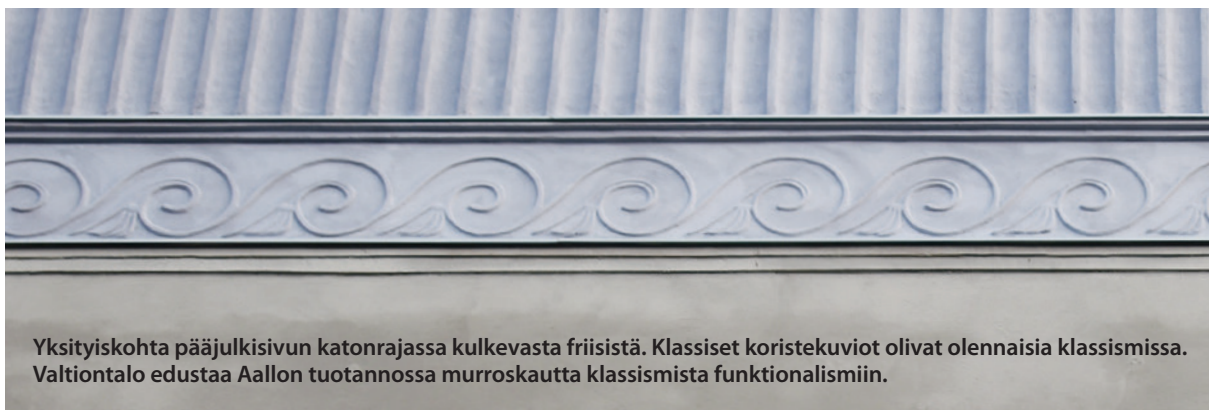
Yksityiskohta pääjulkisivun katonrajassa kulkevasta friisistä. Klassiset koristekuviot olivat olennaisia klassismissa. Valtiontalo edustaa Aallon tuotannossa murroskautta klassismissa funktionalismiin.

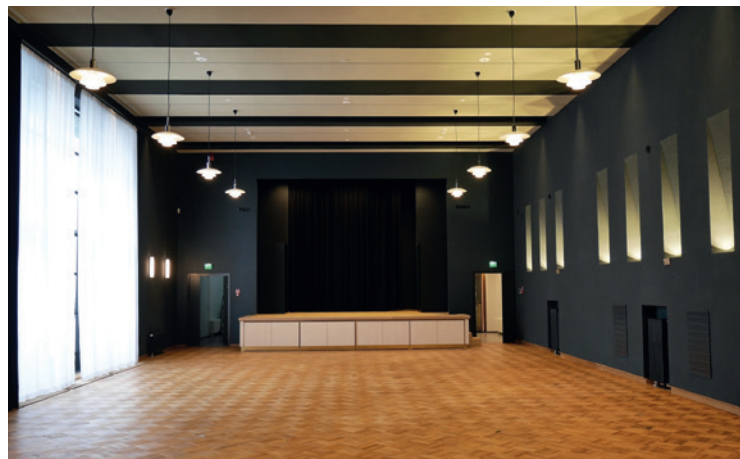
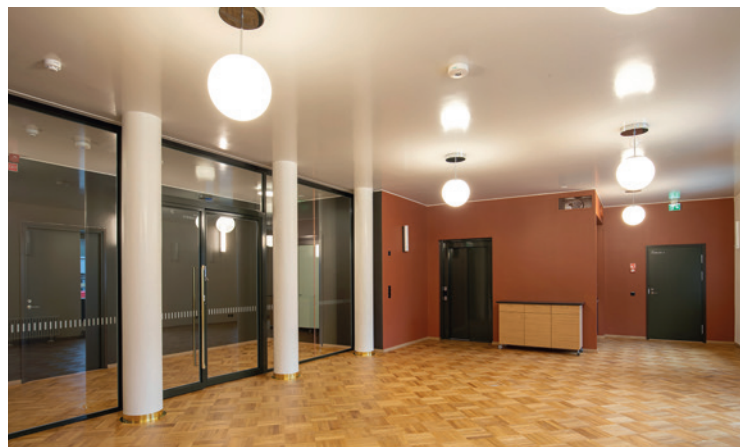
Valtiontalon 2. kerros. Juhlasalin (ylempi kuva) pohjoisseinää hallitsee pilasteri-ikkuna ja eteläseinää veistokselliset valaisinsyvennykset, joiden taakse kätkeytyy talotekniikkaa. Juhlasalin kattovalaisimiksi valittiin tanskalaiset PH-kattovalaisimet alkuperäistä tyyliä noudattaen. Kokoustilan, entisen ravintolan (alempi kuva) kokonaisuuden kannalta olennaisia ovat valkoiset tilaa rytmittävät pylväät ja maitolasiset pallovalaisimet, jotka olivat funktikselle tyypillisiä.

Esimerkkinä haasteellisesta kohdasta hän mainitsee juhlasalin etelän puoleisen niin sanotun tekniikkaseinän, jonka sisällä kuljetetaan talotekniikkaa, ja jossa on sekä lämpöpatterit että valaisinsyvennyksiä.

”Piti ottaa huomioon valon kaartaminen syvennyksissä ja se, että valo ei saa häiritä juhlasalissa olijoita. Taustalla kulkee LVI-putkia, jotka piti kiertää ja seinäpinnat levyttää umpeen. Kun rungon näkee valmiina, se näyttää itsestään selvältä, mutta annas olla, kun kaikki pitää aloittaa ihan tyhjältä”, Salminen huokaisee.
